都 筑 ふ れ あ い の 丘
サ ク ラ 並 木
調 査 報 告 書

令和 3 年 5 月

公益財団法人日本花の会

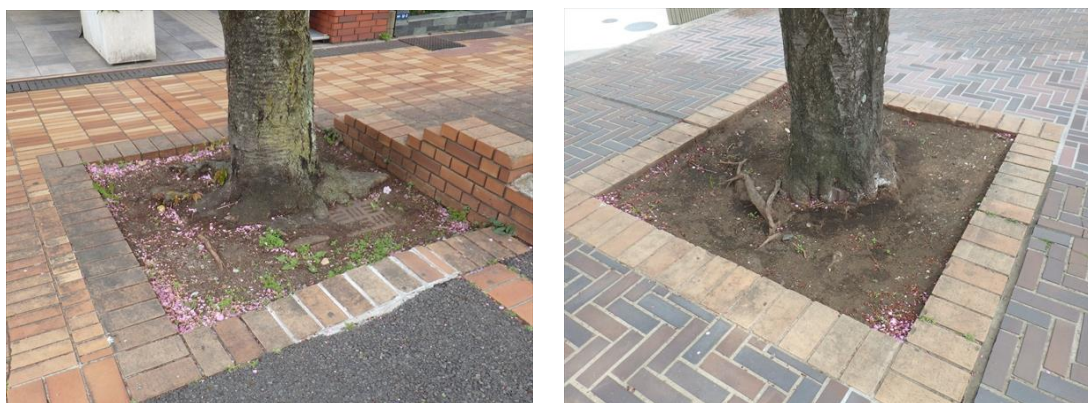
植柵の周囲は舗装材で囲まれていて、植木鉢状の作りになっているように見える。表面に露出した根（露出根と呼ぶ）が確認出来る事から、土壌の透水性及び通気性の問題が考えられる。金属製の踏板を取り込んで成長した個体がいくつか見られるが、根系の生育阻害要因となるばかりでなく、物理的な強度にも影響が考えられる。

写真2 左右とも) 露出根が有り、踏板を取り込んでいる。

- 根元に食い込んだ踏圧防止板は、安易に撤去しようとして根系を切除すると、切除箇所からの腐朽菌の侵入を招く可能性が有る。樹体を傷つけずに取り外す事が出来ないようであれば、無理をせず、可能な範囲で踏圧防止板を切断する方法を検討する。根元に残した踏圧防止版によって折損の可能性が無いかどうか、定期的な確認を行うようにしたい。不陸を起こしている踏圧防止版は、速やかに撤去する。

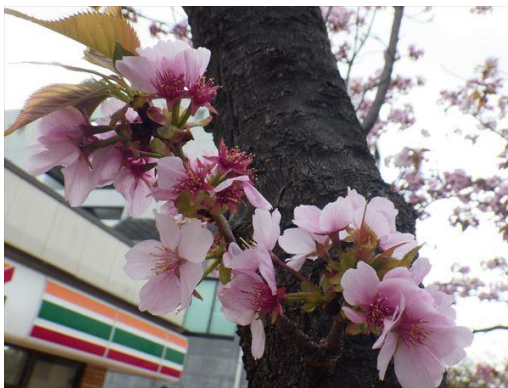
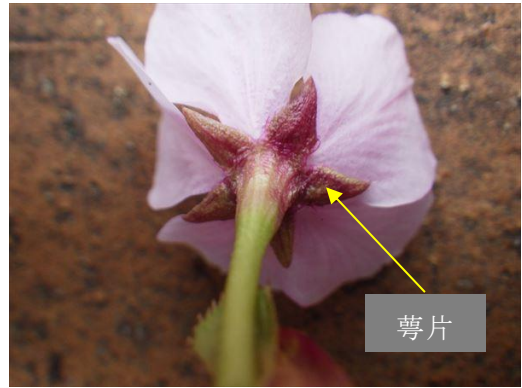
植栽されているサクラは、樹名板や口伝によると野生種のヤマザクラと栽培品種の'陽光'の2種類とされている。ヤマザクラの並木が部分的に枯損した部分に'陽光'を補植しているものである。ヤマザクラと樹名板に有るものは、典型的なヤマザクラに比べて花色のピンク色が濃いものが多いように感じられた。また、萼筒や萼片の形質も典型的なヤマザクラとは差異が感じられる。サクラは自家不和合が有り、自分自身の花粉では受粉せず、出来た種子は雑種の可能性が有る。野山のヤマザクラには変異が多い事が知られるが、種から育てられた苗木(実生苗)も同様である。当地のヤマザクラはオオヤマザクラやオオシマザクラに似た形質が有り、種間雑種の可能性も考えられる。

写真 3 左右とも) 樹木 No. 384 ヤマザクラ

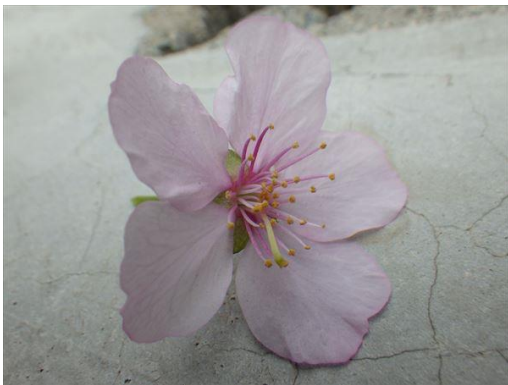
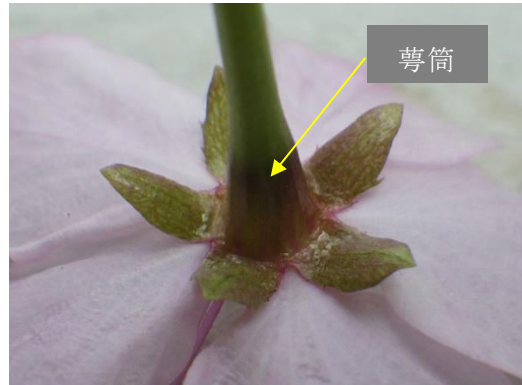
写真 4 左右とも) 樹木 No. 371 ヤマザクラ

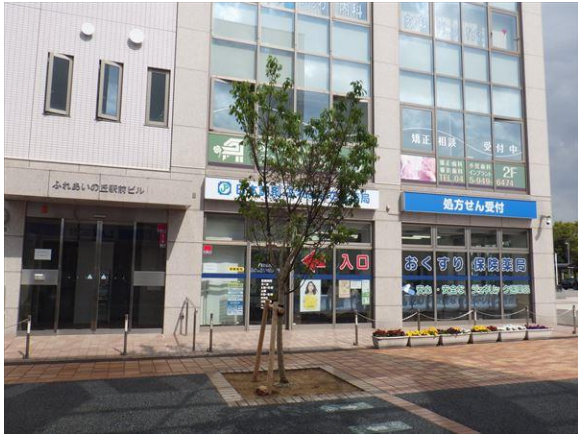
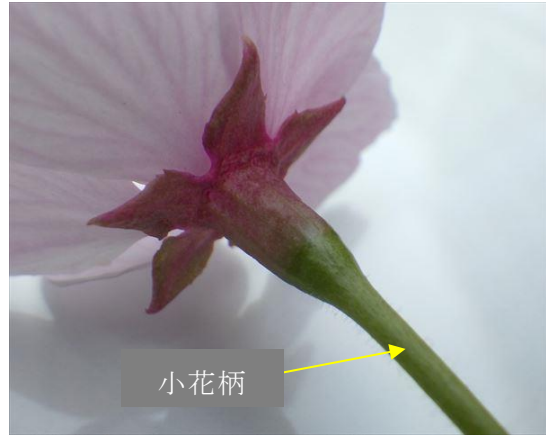
腐朽が進み枯損したり、倒伏の危険性が有って伐採されたヤマザクラの代わりには‘陽光’が補植されている。花卉の濃いピンク色は片親のカンヒザクラから受け継いだ形質である。最大樹高 8m 程度の小高木で樹形は広卵状でまとまりが良い。‘横浜緋桜’にも似るが、花卉の先に不規則な鋸歯が有る、小花柄に短毛が密に有る等の点から区別出来る。

写真 6 左右とも) 樹木 No. 55 ‘陽光’

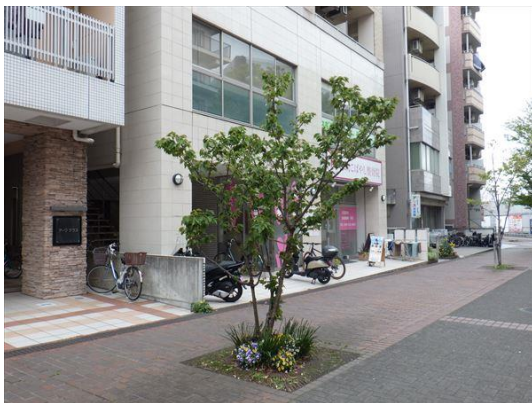
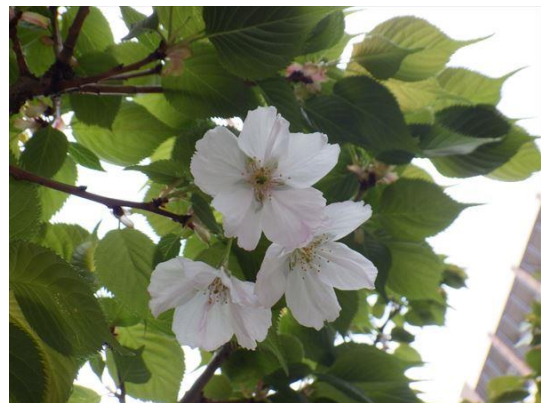
一部に枯損したヤマザクラから生じたひこばえが開花している個体があったが、これは、苗木の台木に用いられたマザクラ<真桜>(Cerasus ‘Multiplex’)が根株より萌芽して伸長したものと考えられる。マザクラは挿し木をするとよく発根するため、接ぎ木の台木(挿し台と呼ぶ)として使われる。花卉が白色でまるくて大きく、うねるようなしわが有るなどの特徴が有る。※なお、日本花の会では挿し台は用いず、全てエドヒガン及びオオシマザクラの実生苗木(実生台と呼ぶ)を使用している。

写真 7 左右とも) 樹木 No. 481 ‘真桜’と思われる。

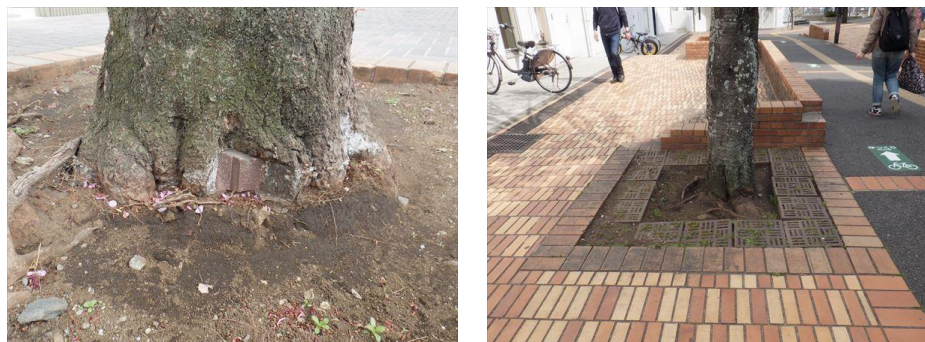
- 桜の成長に伴って踏圧防止板が根元に食い込んでいる個体が多く見られた。樹体と癒着して食い込んだ状態になると踏圧防止板の撤去が困難となり、樹勢の衰退や折損につながる可能性が有る。
- 根元の草刈りを行う際に、樹皮を刃物やナイロン紐等で傷つけてしまう事が有り、傷跡から木材腐朽菌が侵入して材が腐朽する例も多い。

写真 11 左) 踏圧防止版の食い込み 右) 踏圧防止版の不陸
