都 筑 ふ れ あ い の 丘
サ ク ラ 並 木
調 査 報 告 書

令和 3 年 5 月

公益財団法人日本花の会

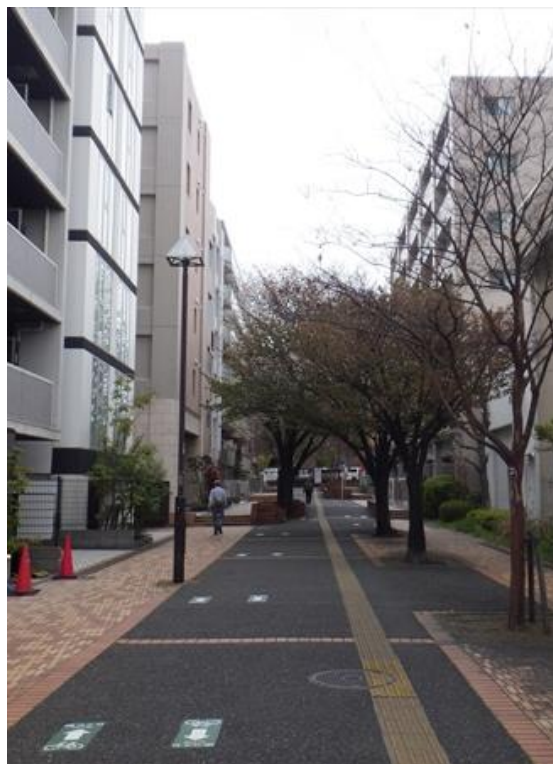
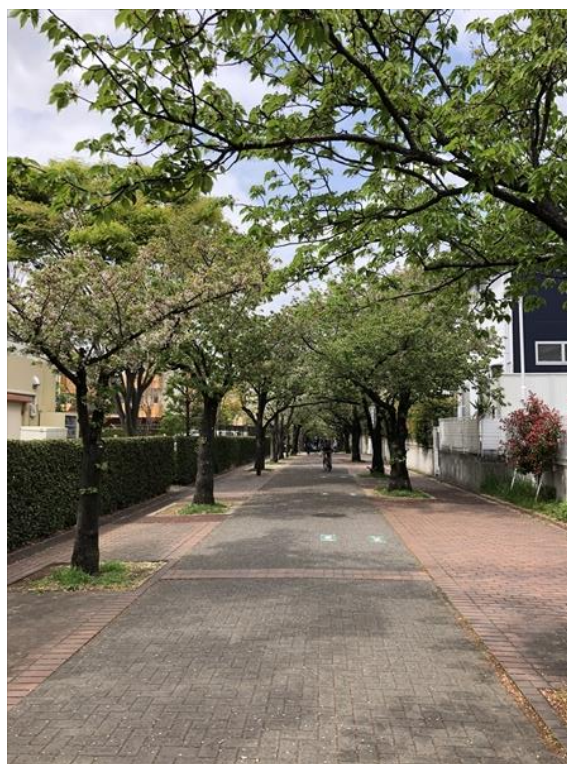
今回の調査対象は、駅前の池辺歩専道と呼ばれる歩行者専用道路の内、千人橋で隔てられた南側(池辺歩専用道南と呼ぶ)を対象とする。南側と北側は工事時期が異なり、南側が最初に作られている。歩道の仕様も異なり、南側は片側に植栽されているサクラが北側では両側に植栽されていて、部分的に透水性の舗装材が選択されている。用途地域の違いから周辺環境にも違いが見られ、南側は両側が高層住宅や商業ビルに囲まれているが、北側の周囲は低層住宅地となっている。南側の舗装は年数にしては綺麗に見えるが、当初から打ち替えはされていないと聞いている。

写真 1 左) 南側

右) 北側

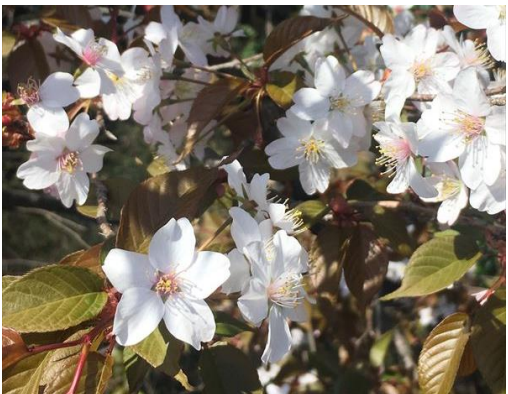
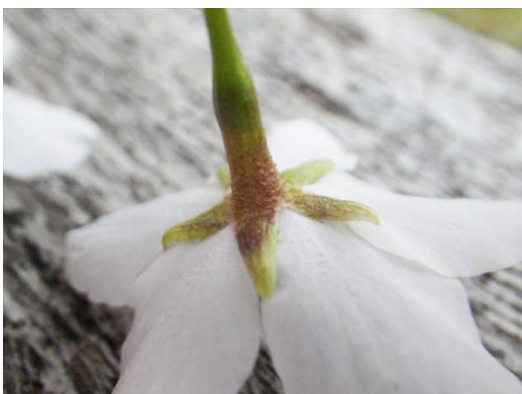
写真 5 左右とも) 典型的なヤマザクラの例

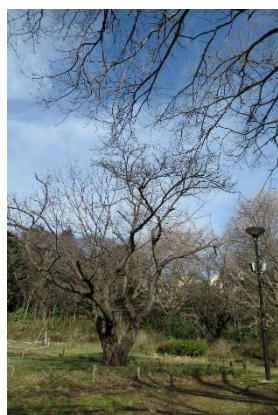
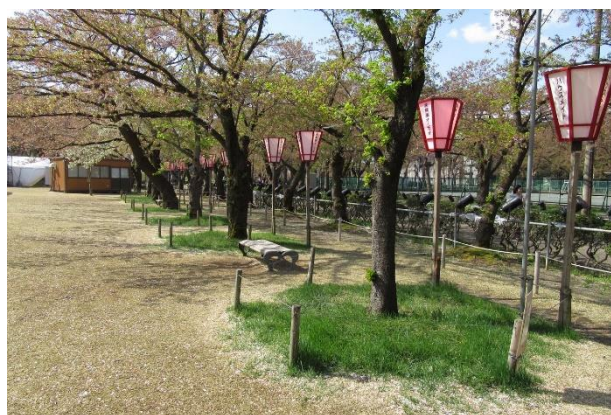
写真 8 根元の保護柵 左) 右) 保護柵とリュウノヒゲ)

- 植栽柵の外側に有効土層を広げることが一番であるが、それが難しい場合は後述する水圧穿孔による土壌灌注（水圧穿孔法）を実施し、年月をかけて樹勢回復を行う。
- 踏圧が樹勢衰退に拍車をかけているものについては、人止め柵（ロープ柵や四ツ目垣など）を根元周りに設置するか、根元周りにリュウノヒゲのような地被植物を植えて、踏圧緩和を図る。踏圧によって締め固まり難い改良資材で表層を入れ替えるなどの対策も有効である。

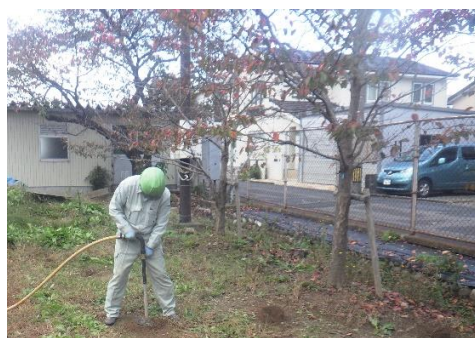
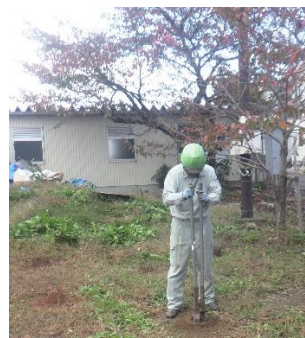
写真 9 縦穴式土壌改良

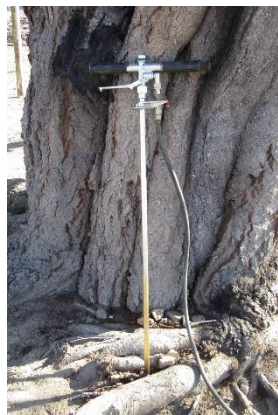
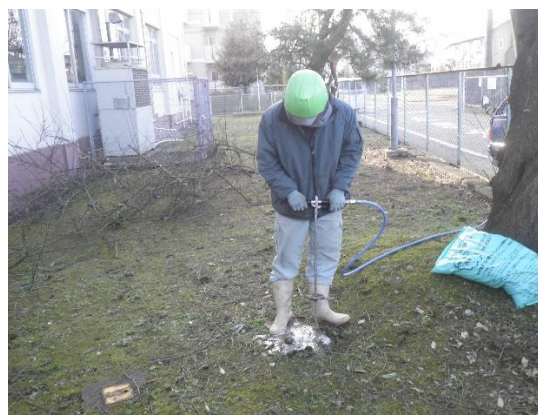
写真 10 左) 土壌灌注器 右) 土壌灌注の作業中

固結した地中の土を柔らかくし、透水性と通気性の改善を目的に実施する。土壌灌注器を用いてエンジン付きポンプ（2.5MPa）で水を噴射させながら深度 60cm ほどの立て坑を掘る。噴射させる水に液肥や土壌改良剤を溶解させて使うこともある。施工範囲は 1 本のサクラに対して 30 m²程度とし、灌注の間隔は 1 m²当たり 6ヶ所程度で、水量は 10l/ヶ所を目安とするが、土壌の固結状況等により水量は変更する。

この工法は立て坑をつくる際に細根を傷つけることが少なく、極度に衰退したサクラの樹勢回復に適する。灌注後にできた立て坑に土壌改良材や肥料充填もしくは節を割ったシノダケを差し込むこともある。
